Praxisbeispiele Einsatz AGE / CGDIS

9. Kolloquium der Flusspartnerschaften in Luxemburg

Administration de la Gestion de l'Eau

Service Inspection contrôle et gestion de pollutions

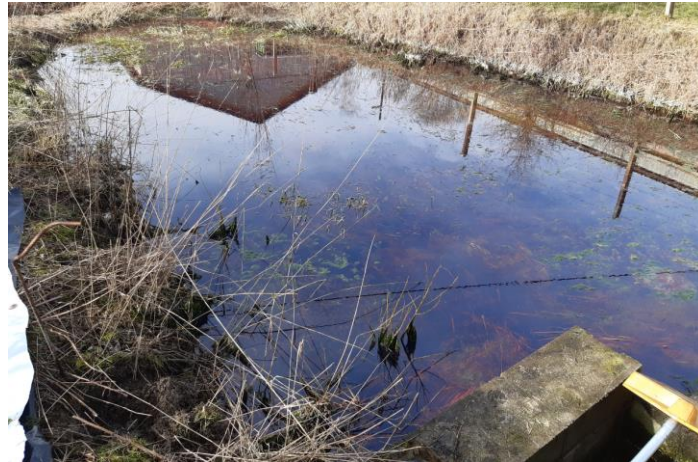
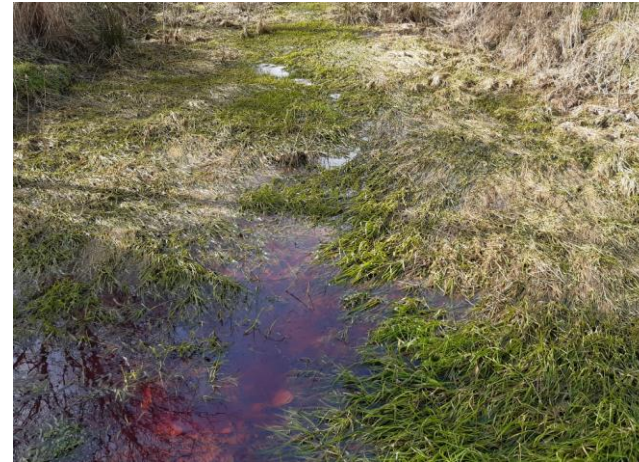
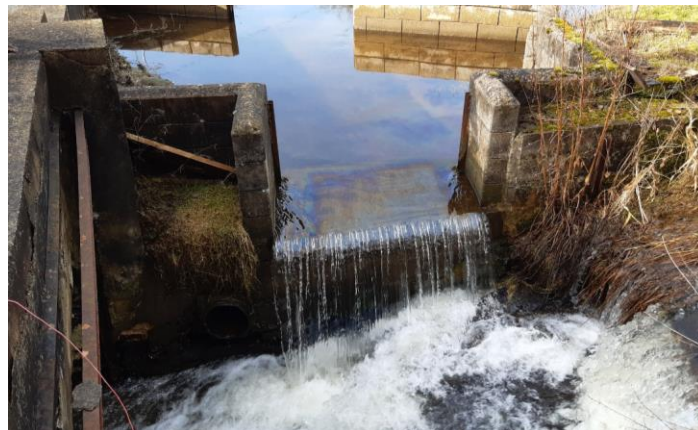
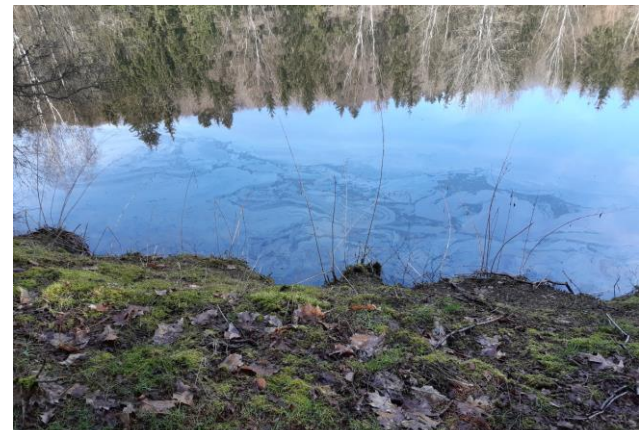
Déversement de mazout dans la « Wemperbaach »

- 4000L de mazout se sont écoulés depuis un hangar d'une exploitation agricole vers les bassins de rétention du site, et ensuite dans le cours d'eau « Wemperbaach »

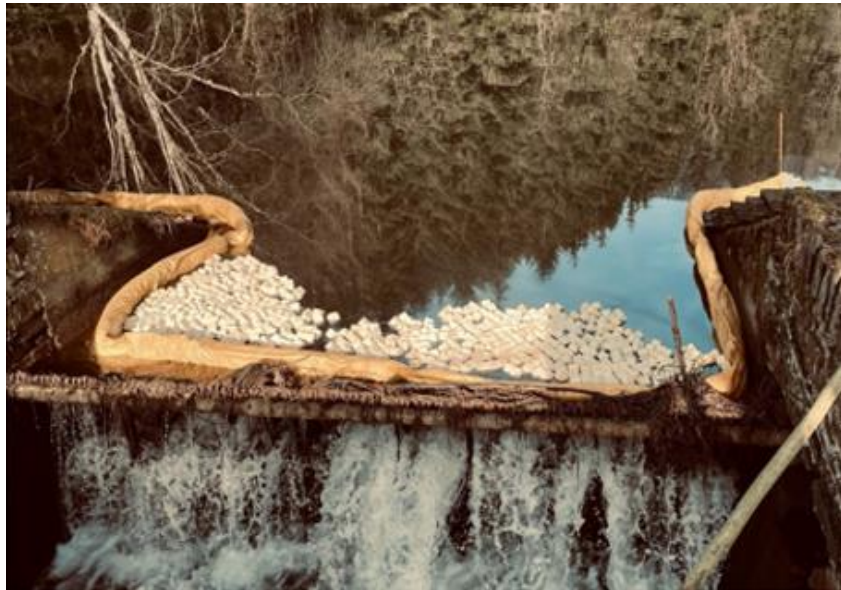
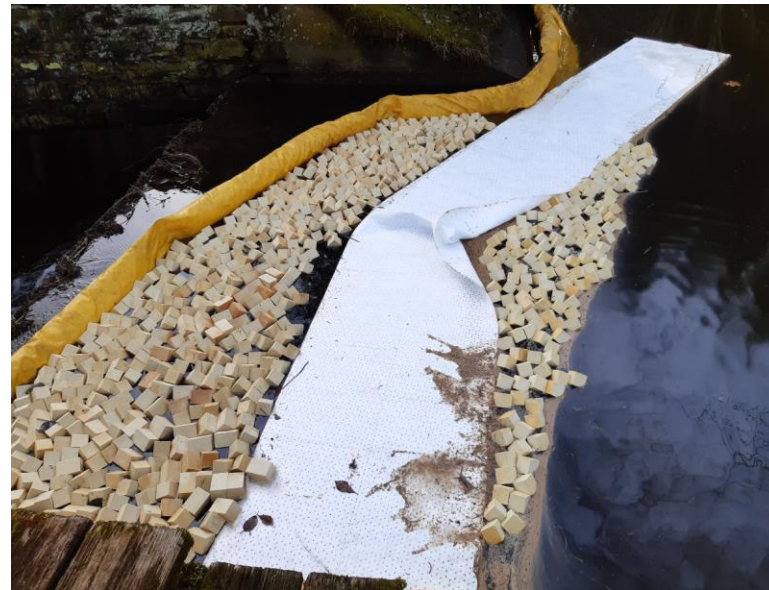
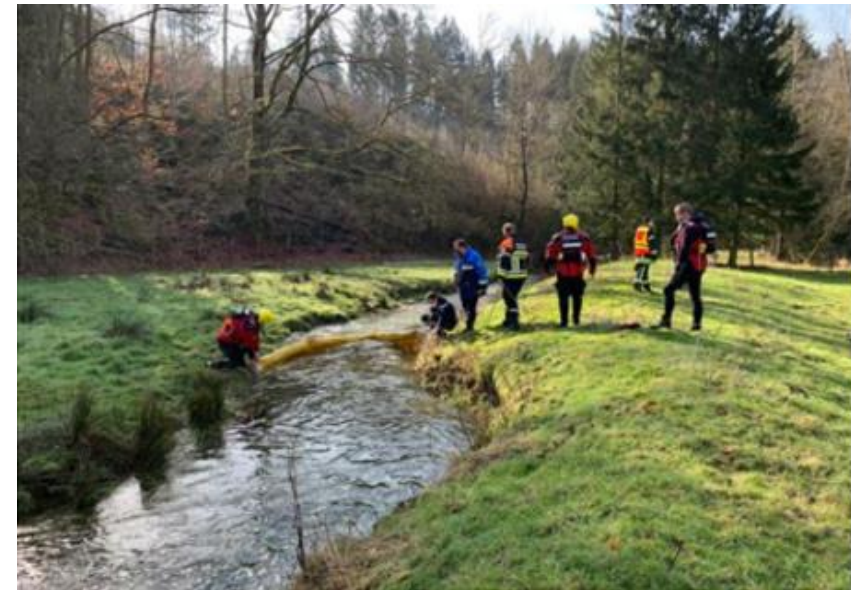
- Des barrages ont été installés à différents endroits en aval du cours d'eau, notamment dans des étangs.
- La pollution a été arrêtée dans les étangs à Rossmillen, le cours d'eau est pollué entre Breidfeld et Rossmillen

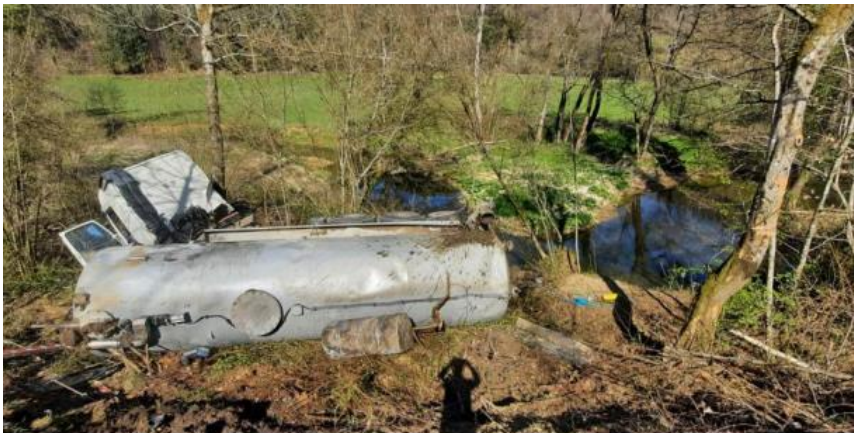
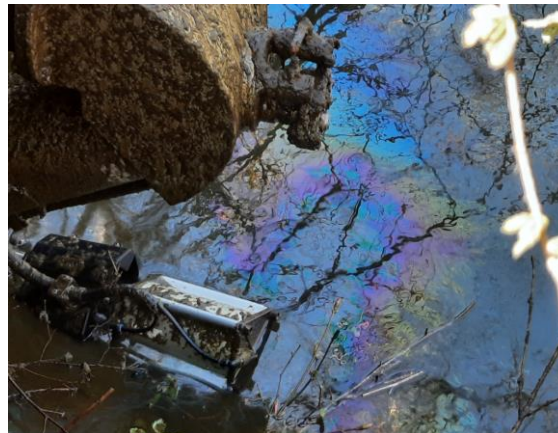
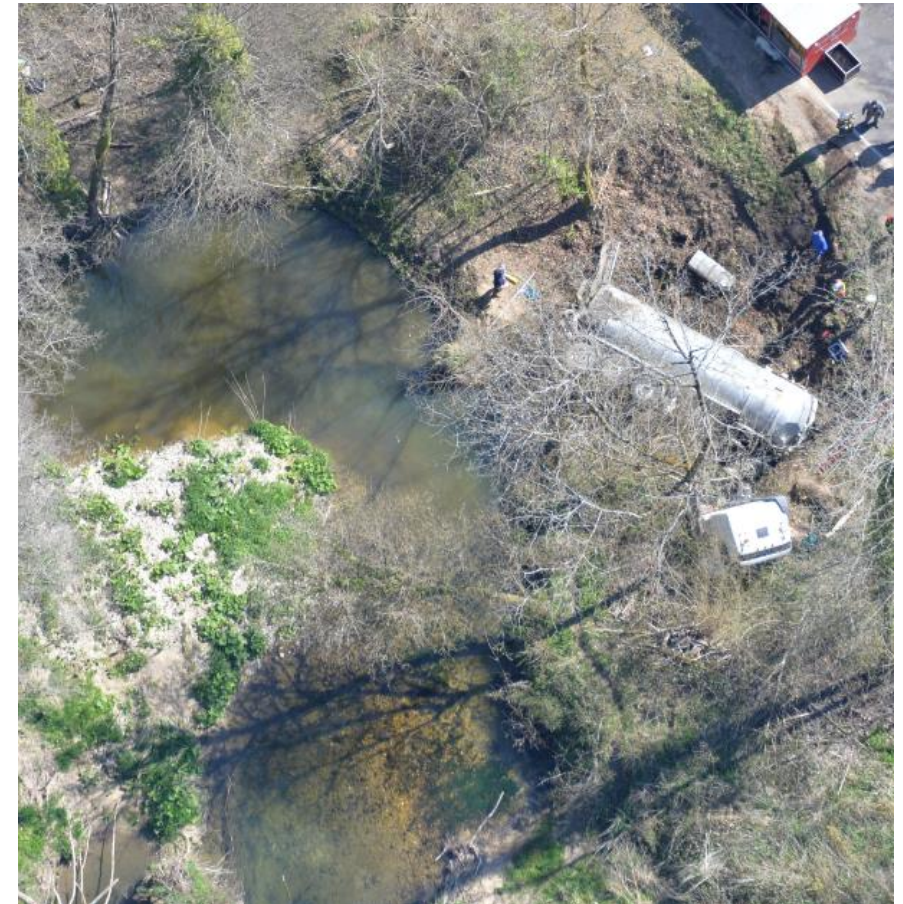
- Accident de circulation sur la CR 121 entre le Mullertal et Grundhof, un camion-citerne transportant du purin s'est couché en contrebas de la route nationale au bord de l'Ernz Noire
- Environ 14000 L de purin et entre 50-400L de diesel se sont écoulés dans le cours d'eau
- Suite à concertation avec le CGDIS, il a été décidé de faire appel au SUPA pour identifier l'état d'avancement de la vague de pollution.

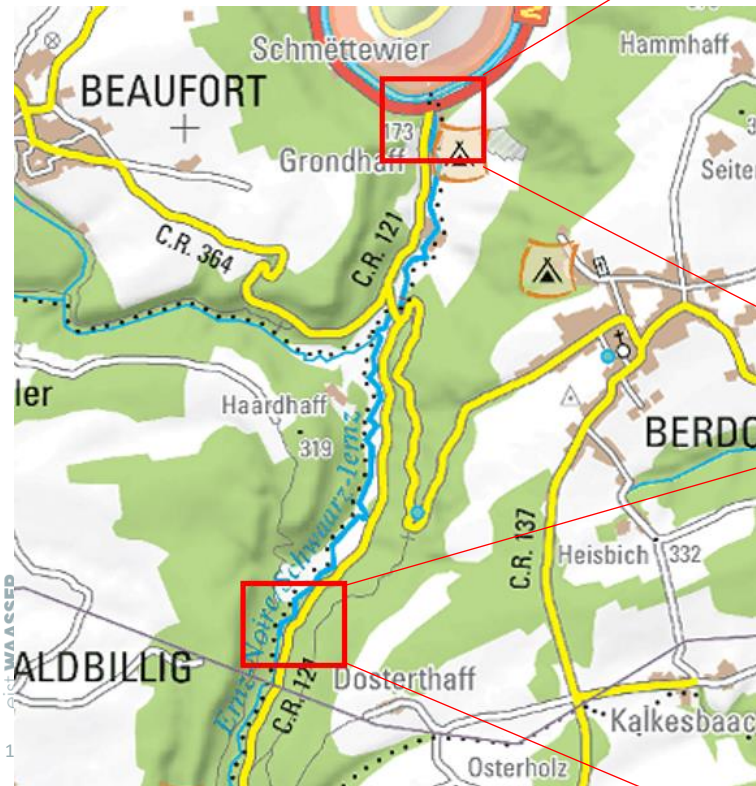
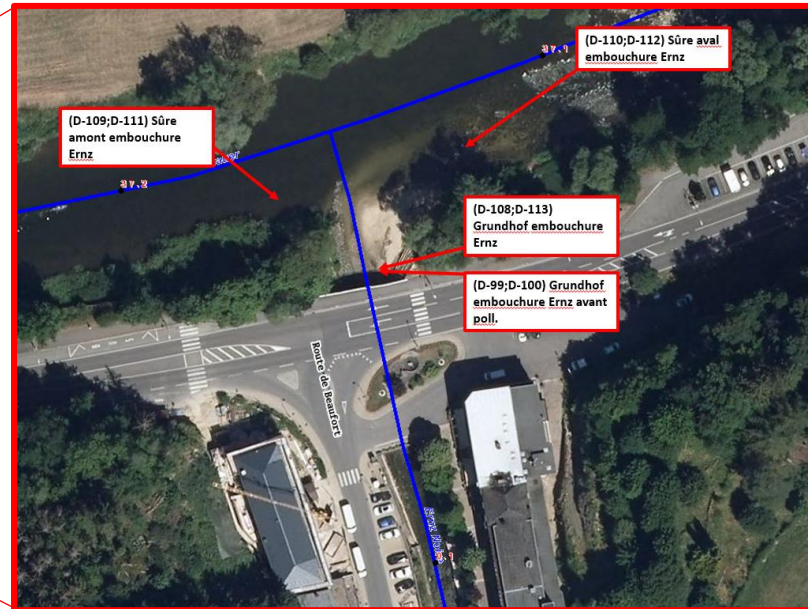
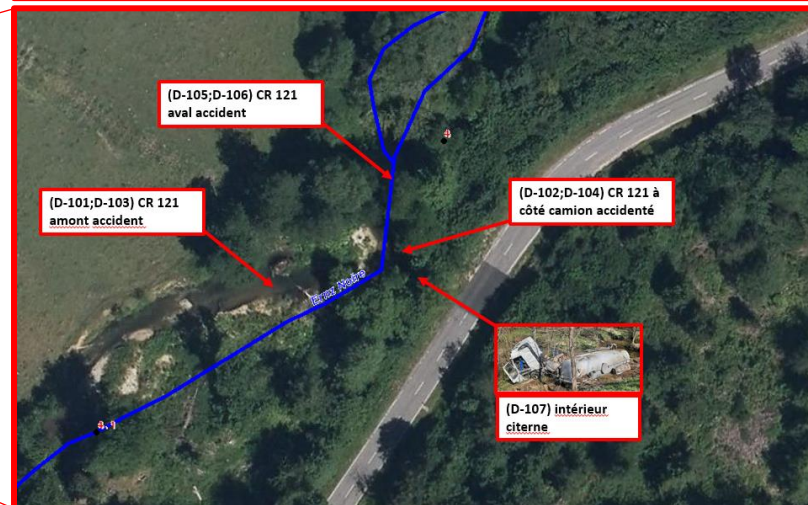
- Échantillonnage effectué à différents endroits pour évaluer l'impact environnemental:

- Augmentation significative des composés organiques et azotés dans le cours d'eau au moment de la pollution.
- Cette charge a entraîné une augmentation de la demande chimique en oxygène (DCO)
- > diminution de la concentration en O_2
- Echantillon supplémentaire a été prélevé dans l'embouchure le jour suivant, plus de détérioration détectée
- Détérioration temporaire

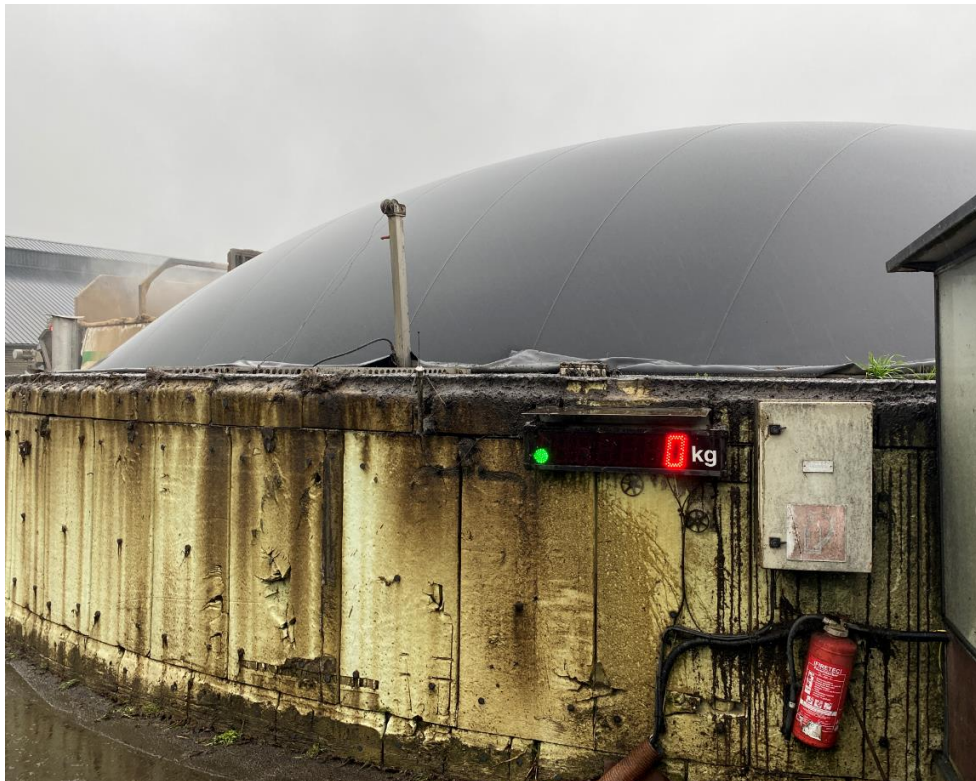
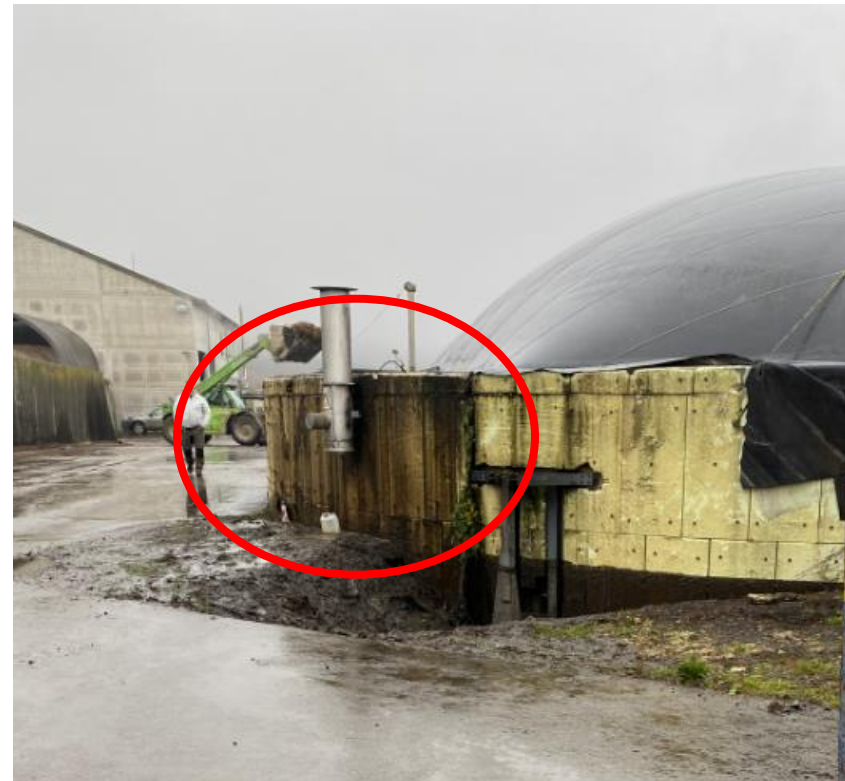
- Déversement d'une grande quantité de biomasse, estimée à 125000L par l'exploitant, depuis une installation de biométhanisation vers le cours d'eau « Millbaach »
- Suite à un problème technique, la pompe qui alimente l'installation ne s'est pas arrêtée après le remplissage des digesteurs, ce qui a provoqué un débordement de ceux-ci.

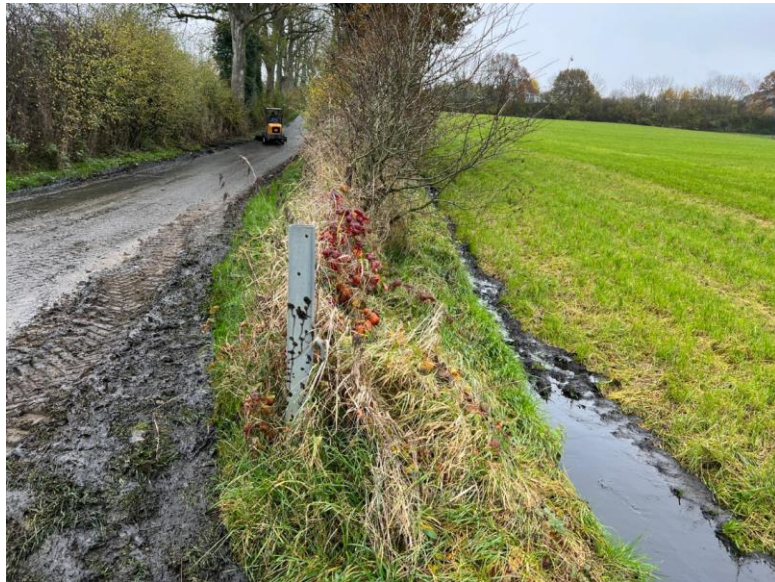
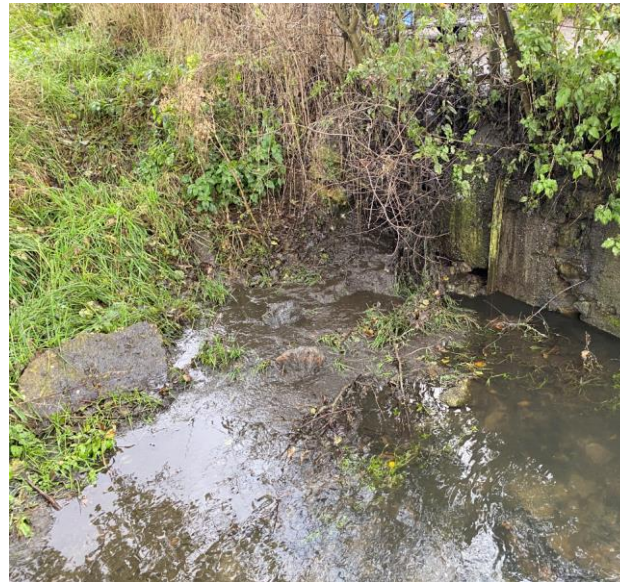
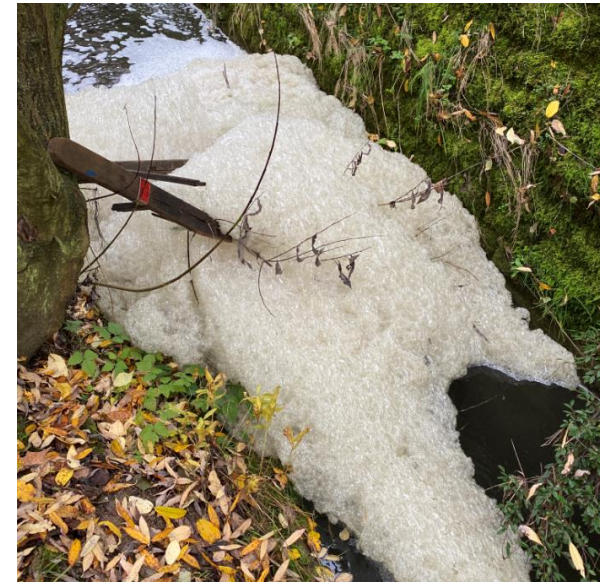
- La biomasse s'est écoulee via la route et terrains adjacents vers le cours d'eau « Millebaach », et ensuite vers la « Naerdenerbaach ».
