Praxisbeispiele Einsatz AGE / CGDIS

9. Kolloquium der Flusspartnerschaften in Luxemburg

Administration de la Gestion de l'Eau

Service Inspection contrôle et gestion de pollutions

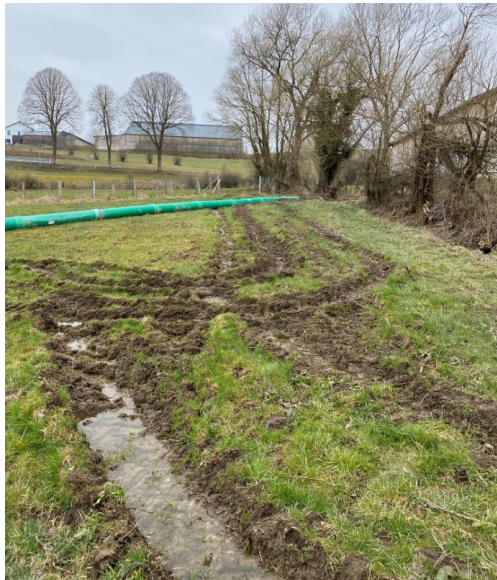
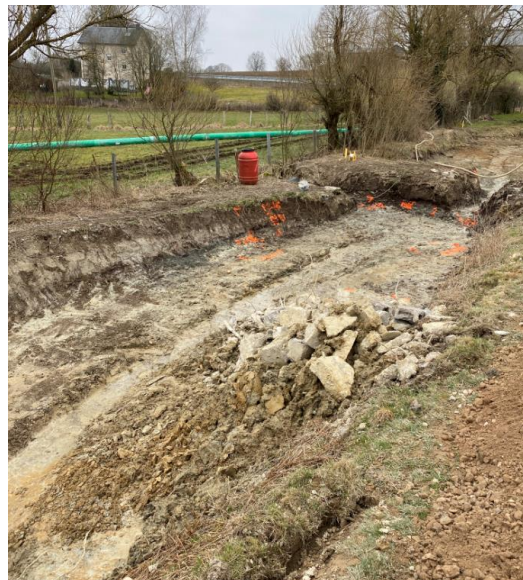
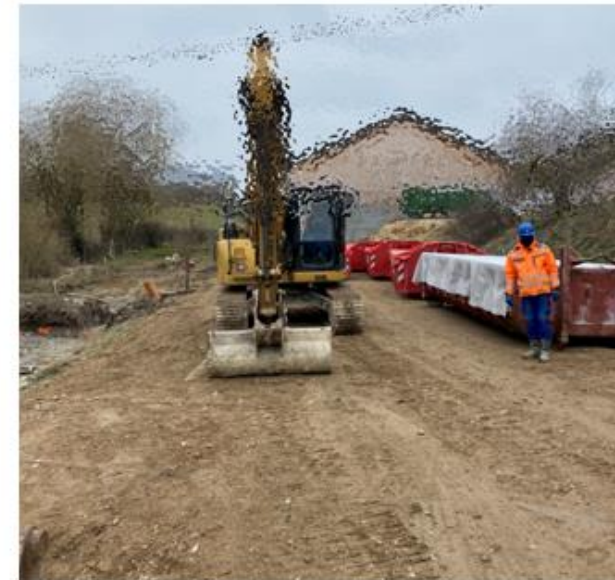
Etude de pollution des berges et des sédiments d'un ruisseau

Rapport n°PR.LUGT.21.0118- Pièce n° 001 - 07/09/2021
