Pollutions de l'Attert

partenariat de rivière Attert

9^e colloque des partenariats de rivière
22 mars 2022

Pollutions de l'Attert en 2021

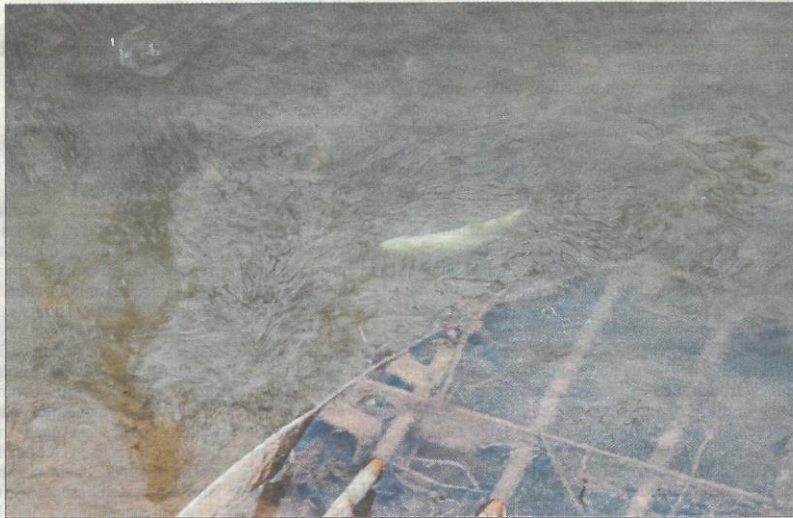
Wie der beigeordnete Direktor des Wasserwirtschaftsamtes, Luc Zwank, auf Nachfrage erklärt, sei es durch den Unfall in Belgien zu einer hohen organischen Belastung der Attert gekommen. Die Konzentration von Ammonium sei unterhalb der Einleitung stark gestiegen. Ein Teil davon habe sich zu Ammoniak umgewandelt – ein starkes Fischgift. Dies sei auch die Ursache für das aktuelle Fischsterben, so Luc Zwank.

In der Attert treiben derzeit tote Fische.

Des Weiteren habe das Wasserwirtschaftsamte vor Ort schnellstmöglich weitere Schutzmaßnahmen ergriffen, um die Verschmutzung einzudämmen, betont Luc Zwank. Nachdem die Beamten vergangene Woche zum Einsatz gerufen wurden, sei der Ablauf eines verschmutzten Weihers abgedichtet worden. Zudem sei das Abpumpen und Entsorgen des belasteten Wassers in die Wege geleitet worden. Die Verwaltung würde die Umsetzung der Maßnah-

men weiter überwachen. Auch eine Sondereinheit der Polizei sei vor Ort im Einsatz gewesen. Die Staatsanwaltschaft sei über die Verschmutzung informiert worden, so Luc Zwank.

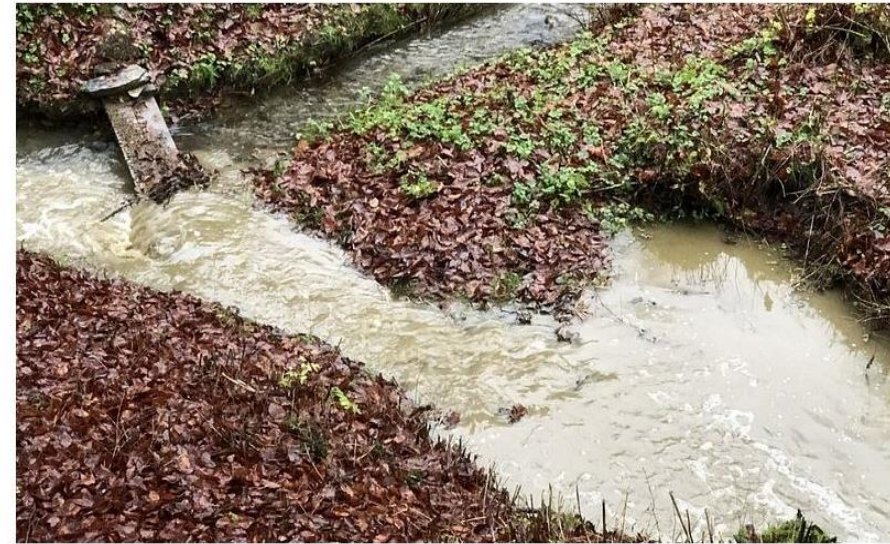
Schonn en Dënschdeg de Moie gouf den Autoritéite gemellt, datt d'Noutemerbaach bei Holtz polluëiert wier.

Piff ass an d'Baach gelaf a verdréift a verschmutzt d'Waasser elo. Dat huet d'Police de Mëttwochmoie bestätegt. D'Noutemerbaach huet seng Source an der Géigend vun Holtz am Nordweste vum Land a fléisst a Richtung Süden an d'Attert. D'Police, d'Pompjeeën an d'Waasserwirtschaftsamte waren op der Plaz. De Parquet wier iwwert de Virfall informéiert ginn, sot eng Spriecherin vun der Police.
